**TRIBUNALE ORDINARIO DI LUCCA**

**RELAZIONE TECNICA**

**relativa all'immane e nefasto disastro ferroviario avvenuto nella  
Città di Viareggio il 29 giugno 2009**

Ing. Roberto CARRARA, Dr. Luigi MARA, Ing. Bruno THIEME

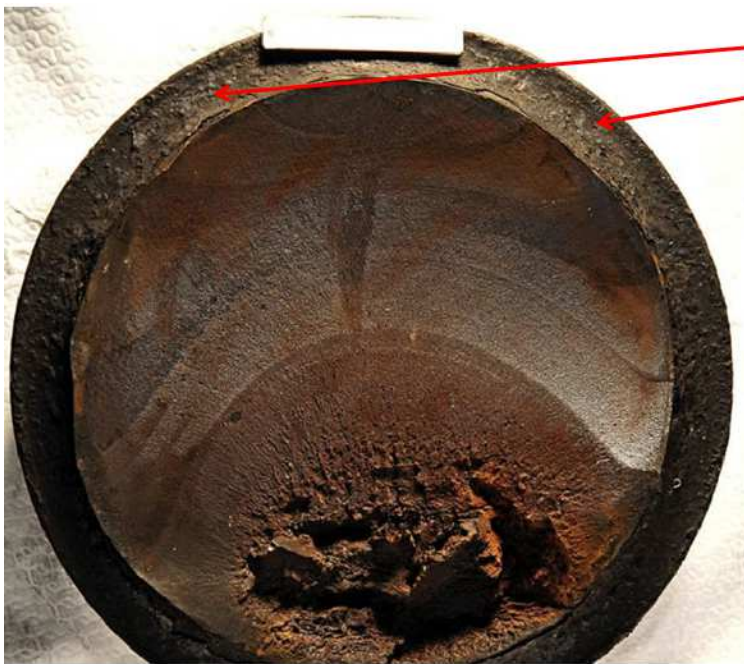
**Figura 2.7 - Catena causale della «Corrosion fatigue», 2 - Crateri sotto vernice**

**Sviluppo di alveoli di corrosione in crateri, con rigonfiamento dello strato di vernice**

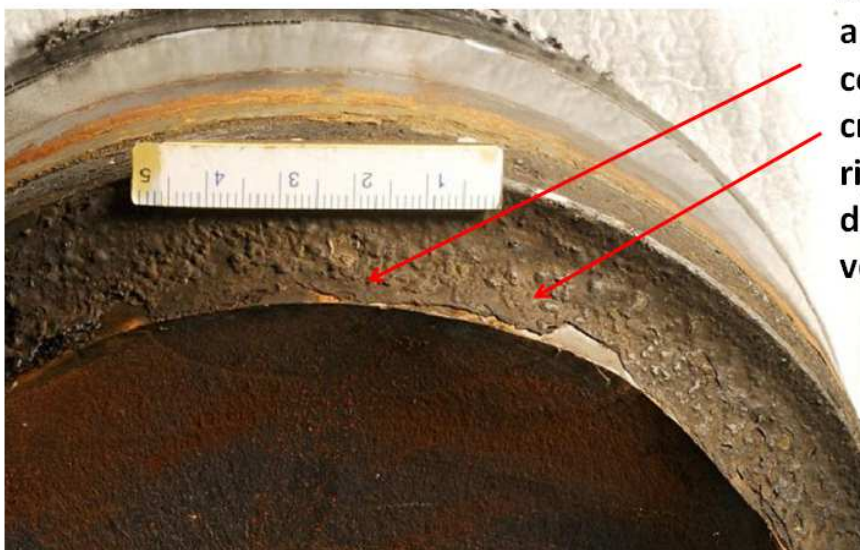
**Figura 2.8 - Assile 98331 - Catena causale della «Corrosion fatigue», 2 - Crateri sotto vernice**

**Sviluppo di alveoli di corrosione in crateri, con rigonfiamento dello strato di vernice**

- «l’assile 98331 già nel Giugno 2009 presentava evidenti “*rigonfiamenti*” nella zona del collare interessato dalla rottura;
- questi rigonfiamenti sono l’effetto della presenza di prodotti di corrosione formati al di sotto dello strato superficiale in tempi lunghi ... certamente superiori all’anno;
- dove ci sono prodotti di corrosione, vi sono anche dei crateri di corrosione, che sono il risultato del “consumo” dell’acciaio che si trasforma in ruggine».

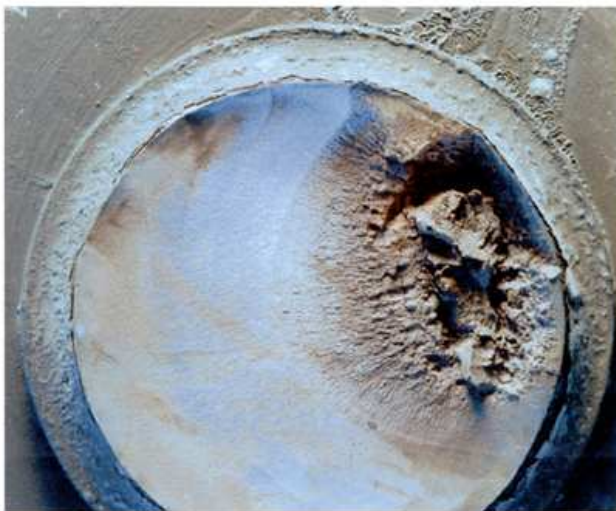
### Figura 2.9 - Catena causale della «Corrosion fatigue», 2 - Crateri sotto vernice

«lo stato di ossidazione del colletto dell'assile in prossimità della rottura doveva risaltare evidente nella sua gravità anche ad un addetto non certificato ai sensi della EN 473».

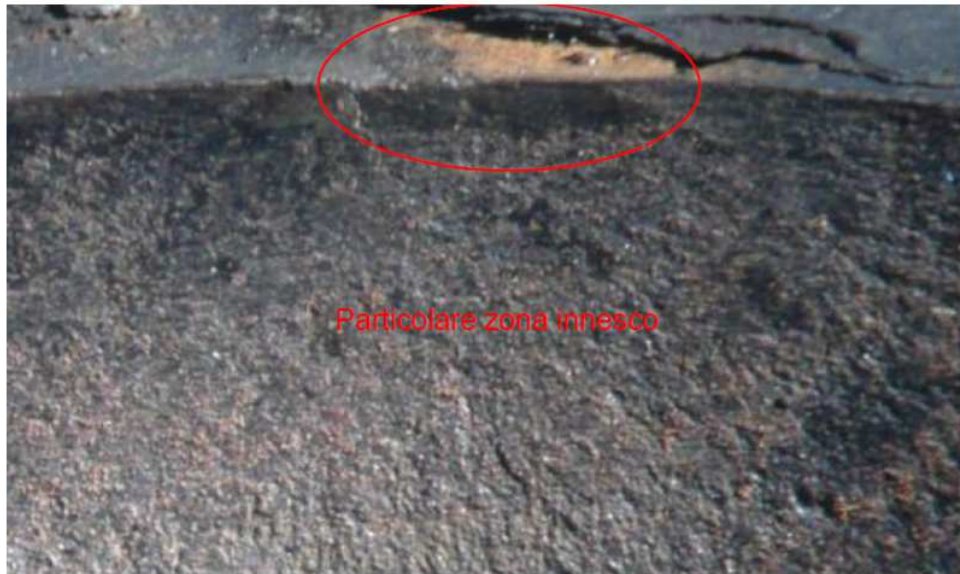
**Figura 2.10 - Assile 98331 - Catena causale della «Corrosion fatigue», 3 - Innesco del difetto (cricca a fatica)**

- “La cricca ha avuto origine in un punto della superficie dell’assile ove è stata riscontrata la presenza di un fenomeno di corrosione, con un innesco di profondità di 1 mm e larghezza 3 mm circa; inizialmente la cricca si è propagata molto lentamente in un lungo periodo precedente alla manutenzione del novembre 2008. Quando la sala è arrivata alla Junghenthal la cricca aveva dimensioni stimate pari a 10 -12 mm di profondità e 20-25 di larghezza.
- Se le procedure previste dalla normativa IS2 per il controllo degli assili fossero state applicate correttamente da parte della società Junghenthal, un difetto di tali dimensioni sarebbe stato individuato facilmente e si sarebbe evitata la rottura della sala ...”.

- « ... la causa della rottura dell’asse 98331 è da attribuire al fenomeno della corrosion fatigue, vale a dire un innesco di una cricca a partire da alveoli (crateri) di corrosione.»

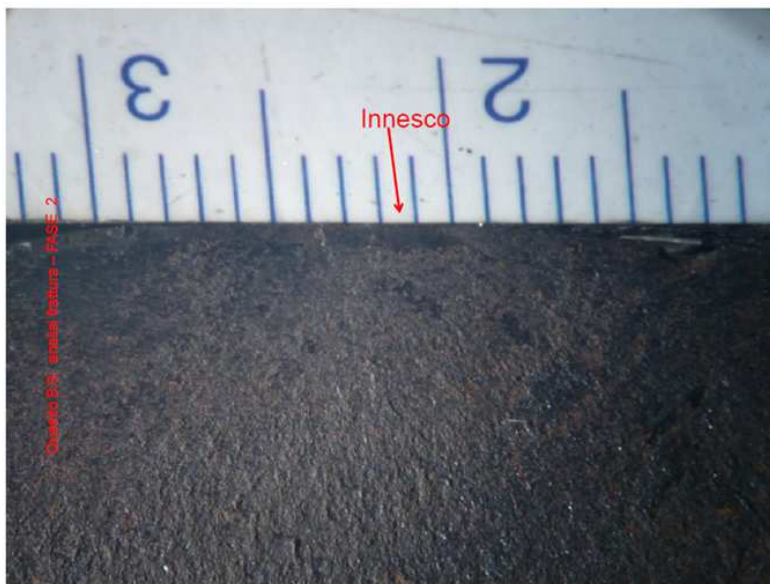
**Figura 2.11 - Assile 98331 - Catena causale della «Corrosion fatigue», 3 - Innesco del difetto (cricca a fatica)**

Zona di innesco, dimensioni circa 3 mm di larghezza e 1 mm di profondità

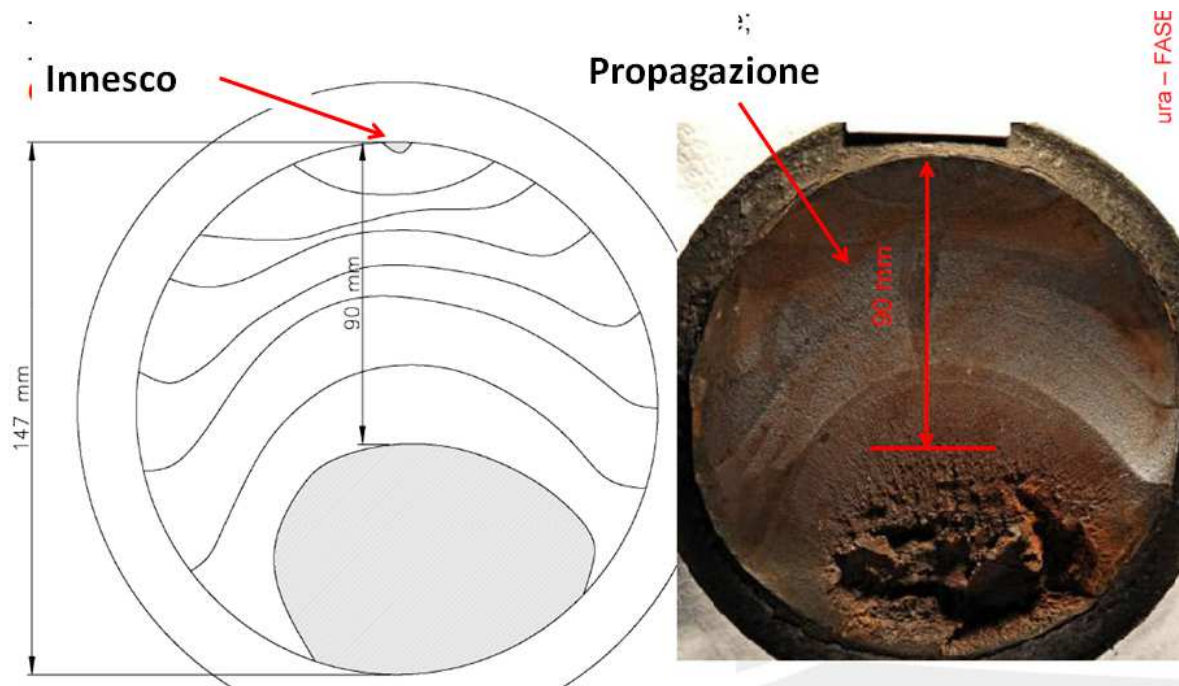
**Figura 2.14 - Assile 98331 - Catena causale della «Corrosion fatigue», 4 - propagazione del difetto (cricca a fatica)**

-propagazione sub-critica della cricca con morfologia ed andamento tipici di sollecitazioni prevalenti di flessione rotante (rotational bending) a basse sollecitazioni (low nominal stress): vds. ASM Handbook Vol. 11 Failure Analysis and Prevention – Fatigue Failure / 111 – Figure 18;

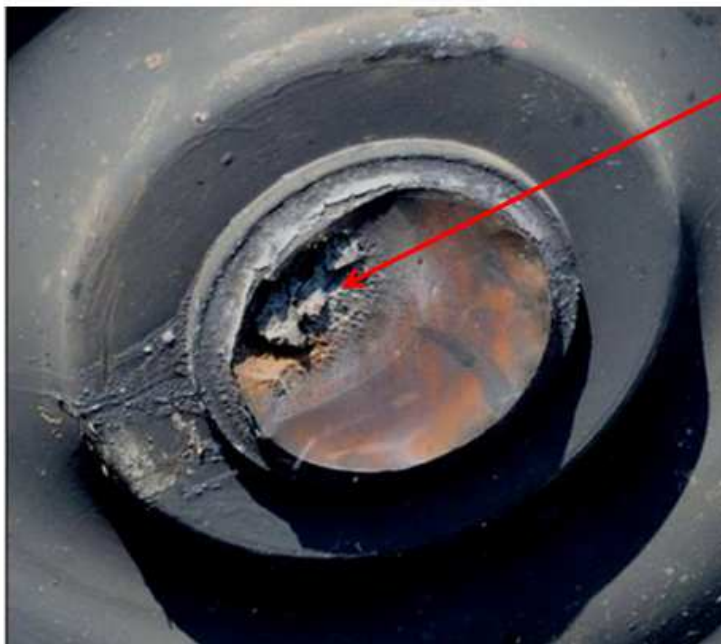
**Figura 2.15 - Assile 98331 - Catena causale della «Corrosion fatigue», 5 - Rottura**

**Rottura di schianto**
