TRIBUNALE DI VENEZIA

Relazione Tecnica

Relativa all'incidente industriale avvenuto il 9 marzo 2001 presso il reparto CV22/CV23 della società EVC (Italia) SpA di Porto Marghera con lo scarico all'atmosfera di rilevanti quantità di fluidi acidi, tra cui l'Acido cloridrico, e di sostanze tossiche e cancerogene organoclorurate (CVM; 1,2-DCE, altre)

Dr. Luigi MARA e Ing. Bruno THIEME

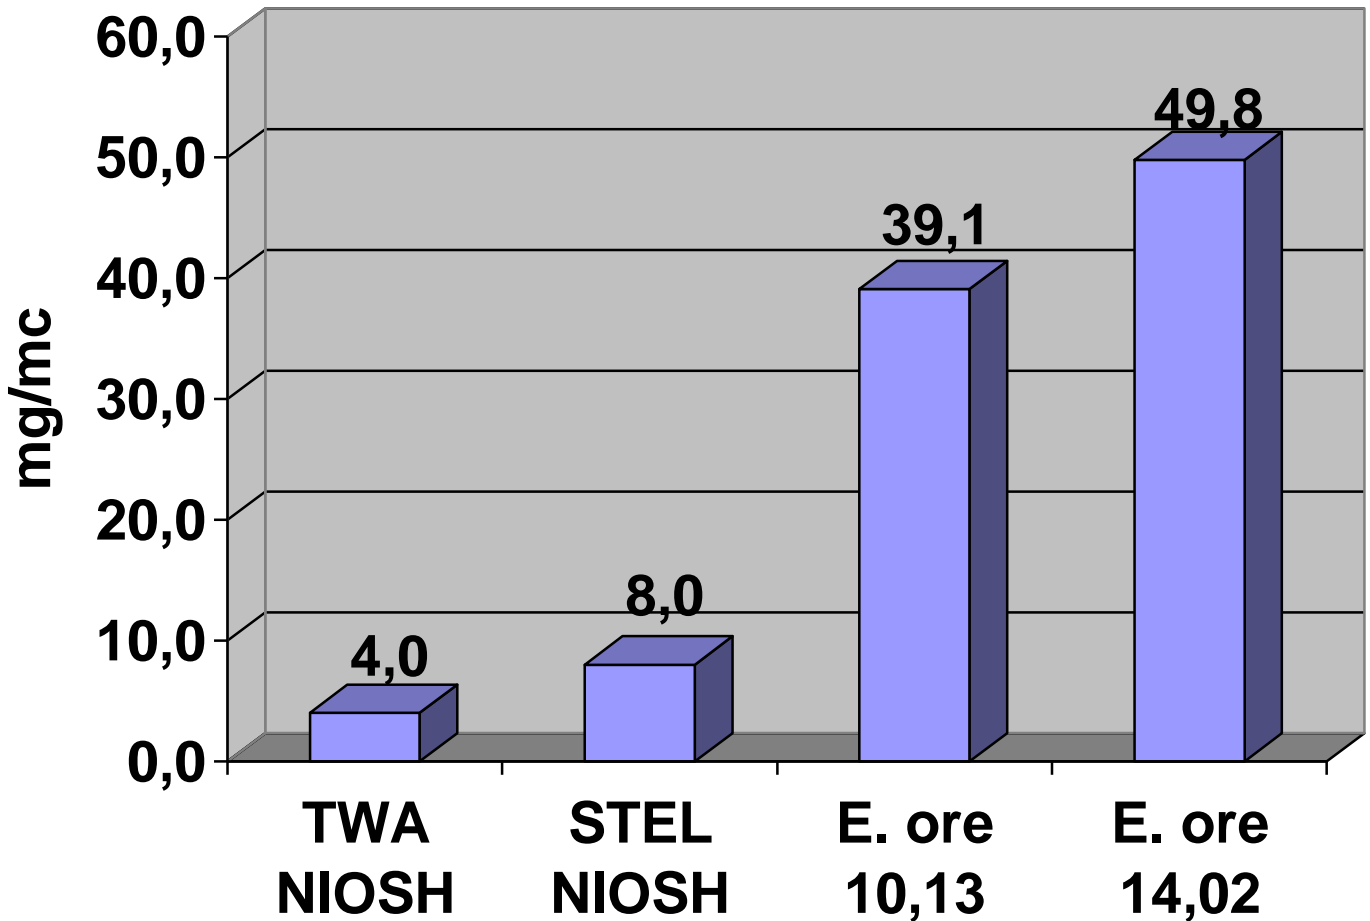
Figura 1.

Limiti che sono stati ampiamente superati nella giornata del 9 marzo 2001 a seguito del grave evento inquinante che ci occupa (v. Figura 1). Per quanto concerne l'impatto ambientale determinato, nello specifico, dalle suddette emissioni di 1,2-DCE, si ricorda che questo composto non è rapidamente biodegradato e persiste per lungo tempo nell'ambiente. Singolarmente, la società EVC evita accuratamente di citare nella sua Nota tecnica dell'11.03.2001 il sensore per la rilevazione del 1,2-DCE installato nei pressi del serbatoio D805-Zona 800.

Concentrazioni di 1,2-DCE rilevate nell'aria alle ore 10,13 e alle ore 14,02 del 9.03.2001 dal sistema automatico di rilevazione – “Stream 23 serbatoio D805 – Zona 800” a confronto con i valori TWA e STEL indicati dal NIOSH

E. = Concentrazione di 1,2-DCE rilevata nell'aria – ambiente della zona 800 del reparto CV22/CV23.

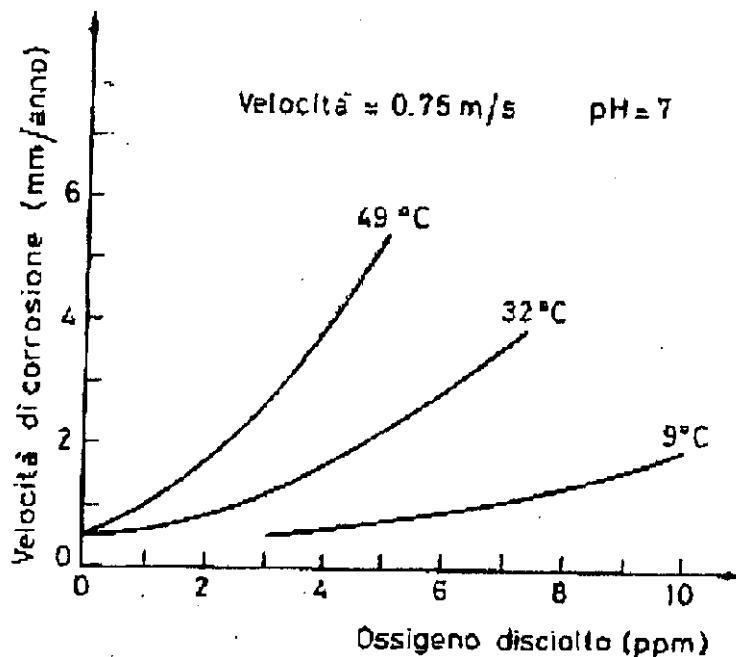
Per esempio, nella Figura 2 che segue, si mostra l'effetto della concentrazione dell'Ossigeno e quello della temperatura sulla velocità di corrosione dell'acciaio basso legato in acqua dolce.¹⁸

Figura 2. – Effetto della concentrazione dell'Ossigeno e della temperatura sulla velocità di corrosione dell'acciaio basso legato in acqua dolce
