L'intervento di ARPAT per l'incendio alla ditta Mariter a Livorno

Intervento di ARPAT mercoledì 20 marzo per un incendio scoppiato all'interno della Ditta Mariter durante le operazioni di movimentazione contenitori contenenti ipoclorito di calcio, sostanza pericolosa per la salute e l'ambiente.

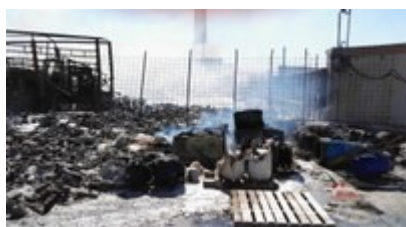
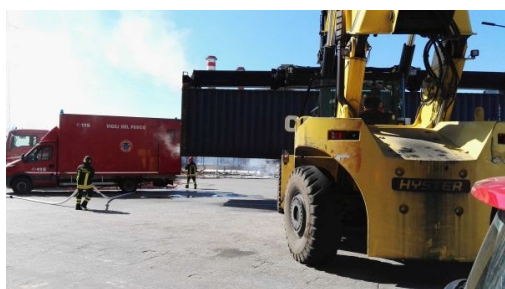
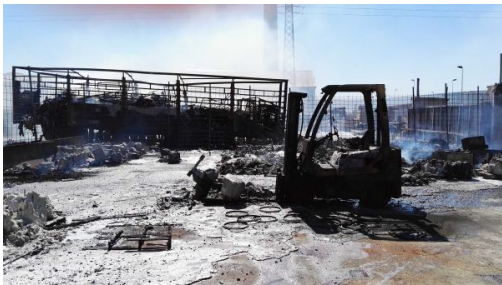
Nel report dei Vigili del Fuoco prontamente intervenuti subito dopo lo scoppio dell'incendio avvenuto alle 11.20 si riporta che *“presso la ditta erano in corso le operazioni di trasferimento di sacchi in polietilene contenenti ipoclorito di calcio (solido sotto forma di grani) da un contenitore secondario in materiale plastico ad un altro della stessa natura. Dette operazioni venivano effettuate da personale della Ditta GeEco.*

Si ritiene che incendio abbia avuto origine a seguito di reazione chimica indesiderata, durante le operazioni di movimentazione dei contenitori, effettuate mediante carrello elevatore elettrico.

L'incendio ha quindi coinvolto un semirimorchio parcheggiato in zona e carico di materiali alla rinfusa ed ha prodotto un principio di incendio del contenuto di alcuni containers collocati nelle adiacenze e carichi di bobine di cellulosa.”

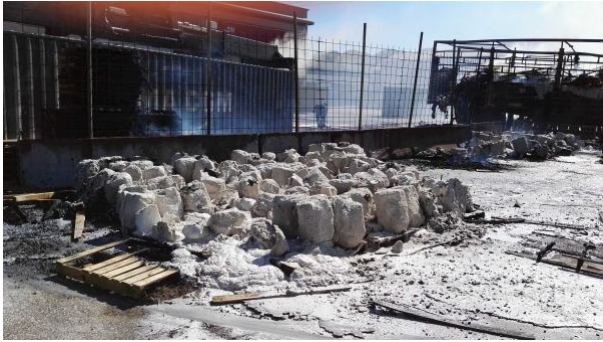
Intorno alle ore 12:30 circa, i tecnici dell'Agenzia entrati nel Terminal, hanno constatato che i Vigili del Fuoco avevano domato le fiamme mentre si sviluppava ancora del fumo dalla zona del terminal che era stata interessata dall'incendio (area scoperta del piazzale ubicata al confine con via delle Cateratte).

L'incendio aveva quindi interessato fusti di un prodotto, Calcio ipoclorito $\text{Ca}(\text{ClO})_2 \geq 65\%$ in formato granulare di cui si riportano le caratteristiche chimiche del prodotto contenute nella scheda di sicurezza e un semirimorchio contenente materiale alla rinfusa.

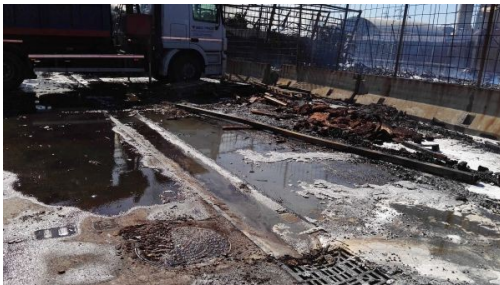
Nei due giorni successivi 21/03/2019 e 22/03/2019 tecnici ARPAT hanno seguito gli interventi di bonifica messi in atto dalla ditta specializzata incaricata dall'azienda Mariter per rimuovere i residui della sostanza ancora presente sul piazzale e nel tratto di fognatura bianca per ripristinare la funzionalità del sistema fognario interessato dall'evento.

In particolare in data 22.03 si osservava che in Via delle Cateratte erano in corso operazioni di lavaggio con acqua del cancello e pareti della Società mediante utilizzo di lancia con acqua ad alta pressione. Stessa operazione veniva svolta anche nel tratto di strada interessato mediante utilizzo di lancia con acqua e recupero di tale acqua aspirandola da pozzetto stradale mediante tubazione collegata ad autospurgo.
