**TRIBUNALE ORDINARIO DI LUCCA**

**RELAZIONE TECNICA**

**relativa all'immane e nefasto disastro ferroviario avvenuto nella  
Città di Viareggio il 29 giugno 2009**

Ing. Roberto CARRARA, Dr. Luigi MARA, Ing. Bruno THIEME

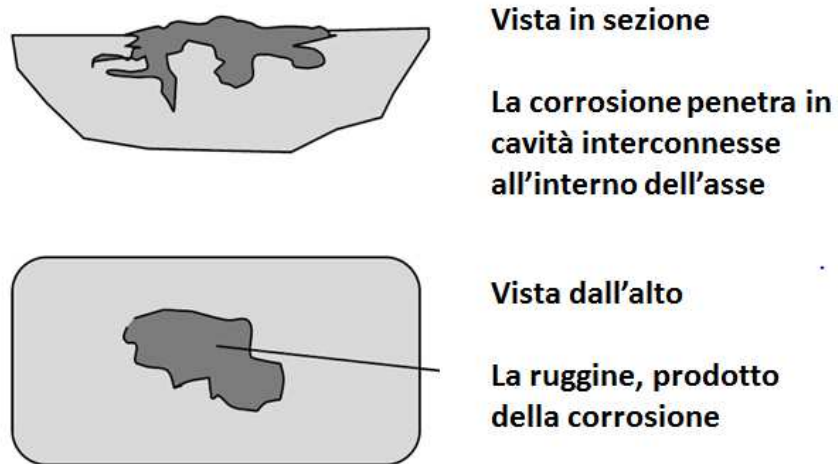
Ponendo mente alle cinque fasi del processo di corrosione indicate nella Figura 2.4 cit., nelle Figure 2.5 e 2.6 si presentano schematicamente: **1)** – l'alveolo di corrosione; **2)** – i crateri sotto vernice della catena causale della «*Corrosion fatigue*», mentre nelle Figure 2.7, 2.8 e 2.9 si mostrano le fotografie (con le fonti dalle quali sono tratte) relative alla fase 2 della catena causale della «Corrosion fatigue», e precisamente: due foto relative allo sviluppo degli alveoli di corrosione nei crateri, con rigonfiamento dello strato di vernice; la foto <<*dello strato di ossidazione del colletto dell'assile in prossimità della rottura, che doveva risultare evidente nella sua gravità anche ad un addetto non certificato ai sensi di EN 473*>>.

**Figura 2.5 - Catena causale della «Corrosion fatigue», 1 - Alveolo di corrosione -**

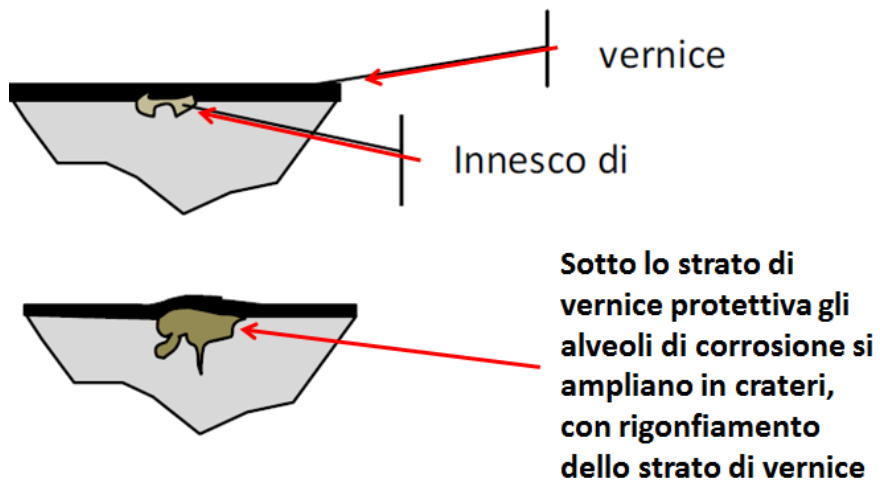
**Figura 2.6 - Catena causale della «Corrosion fatigue», 2 - Crateri sotto vernice**

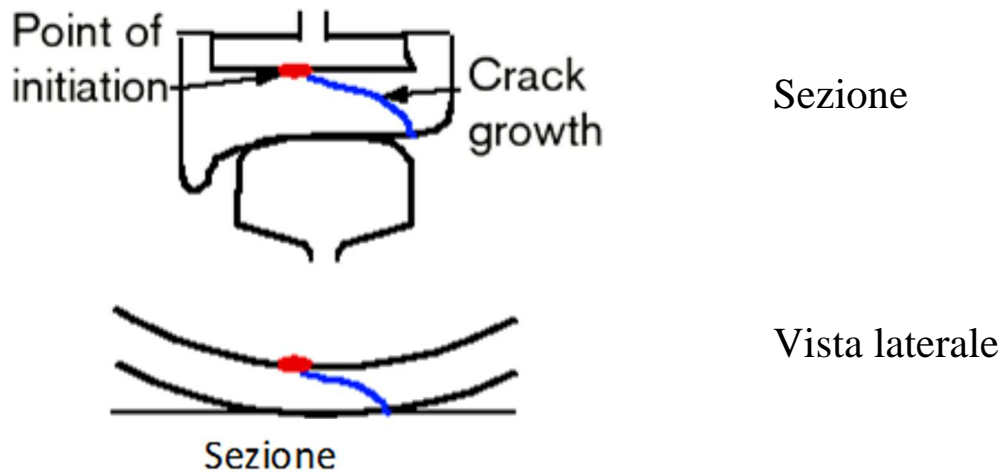
Nella parte alta della seguente Figura 6.1 è rappresentata la sezione della ruota con il punto di inizio e di estensione della cricca, mentre nella parte inferiore è rappresentata la vista laterale della ruota.

**Figura 6.1 - Schema della frattura della ruota che ha causato il disastro di Eschede in Germania**

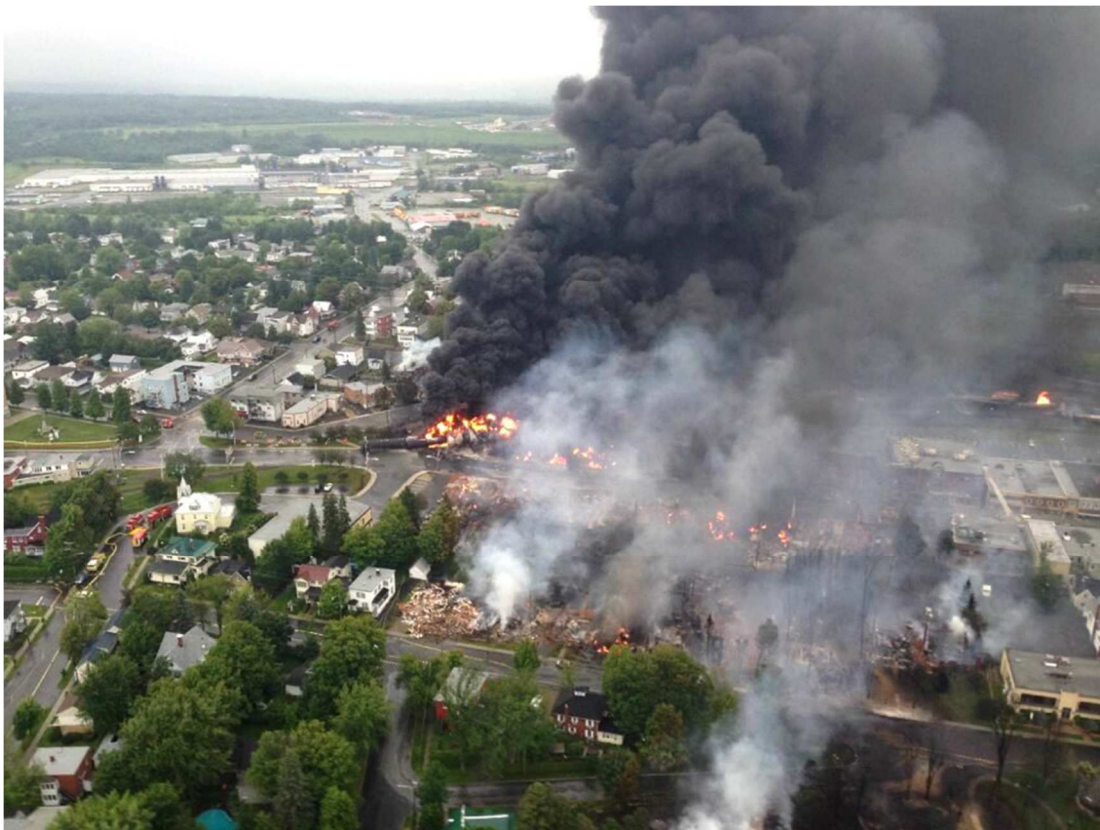
Ricordiamo che nel luglio 2013 c'è stato a Lac Mégantic, Quebec, Canada, un gravissimo disastro ferroviario con deragliamenti di carri cisterna, 30 edifici rasi al suolo, 42 vittime accertate e 5 dispersi.

**Figura 8.3 –Disastro ferroviario a Lac Mégantic, Quebec, Canada, 6 luglio 2013**

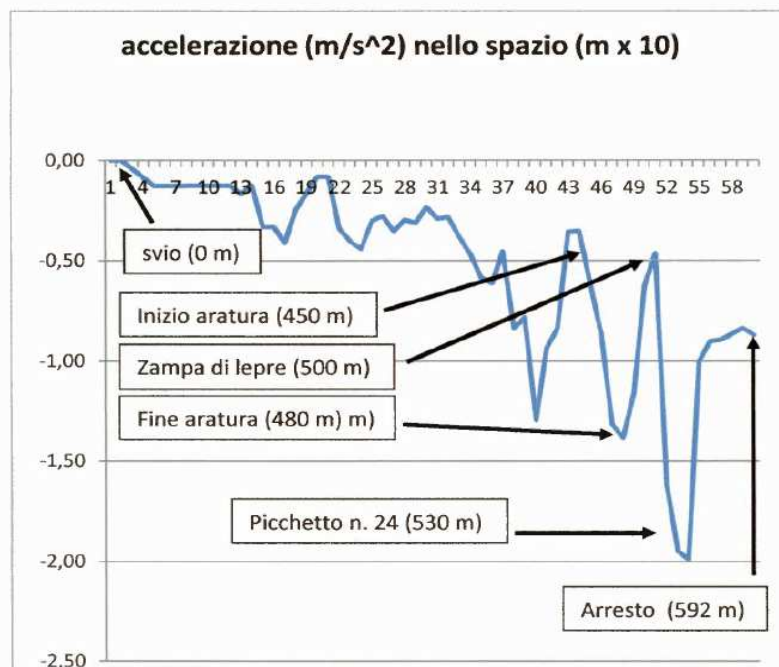
Le variazioni nella accelerazione del treno deragliato dovute agli urti dei carri deragliati sono ben evidenziate nel grafico seguente, tratto Consulenza Tecnica di Ufficio del 11.10.2011 del Prof. Ing. Paolo Toni, che riproduciamo nella Figura 8.13 che segue.

**Figura 8.13 – Accelerazione del treno 50325 deragliato** (fonte: Relazione del C.T. Prof. Ing. Toni, 11.10.2011, pag. 105)

Comunque, il reale effetto della frenatura determinato il 29.06.2009 da alcuni ostacoli è ben visibile nel grafico di Figura 8.13.

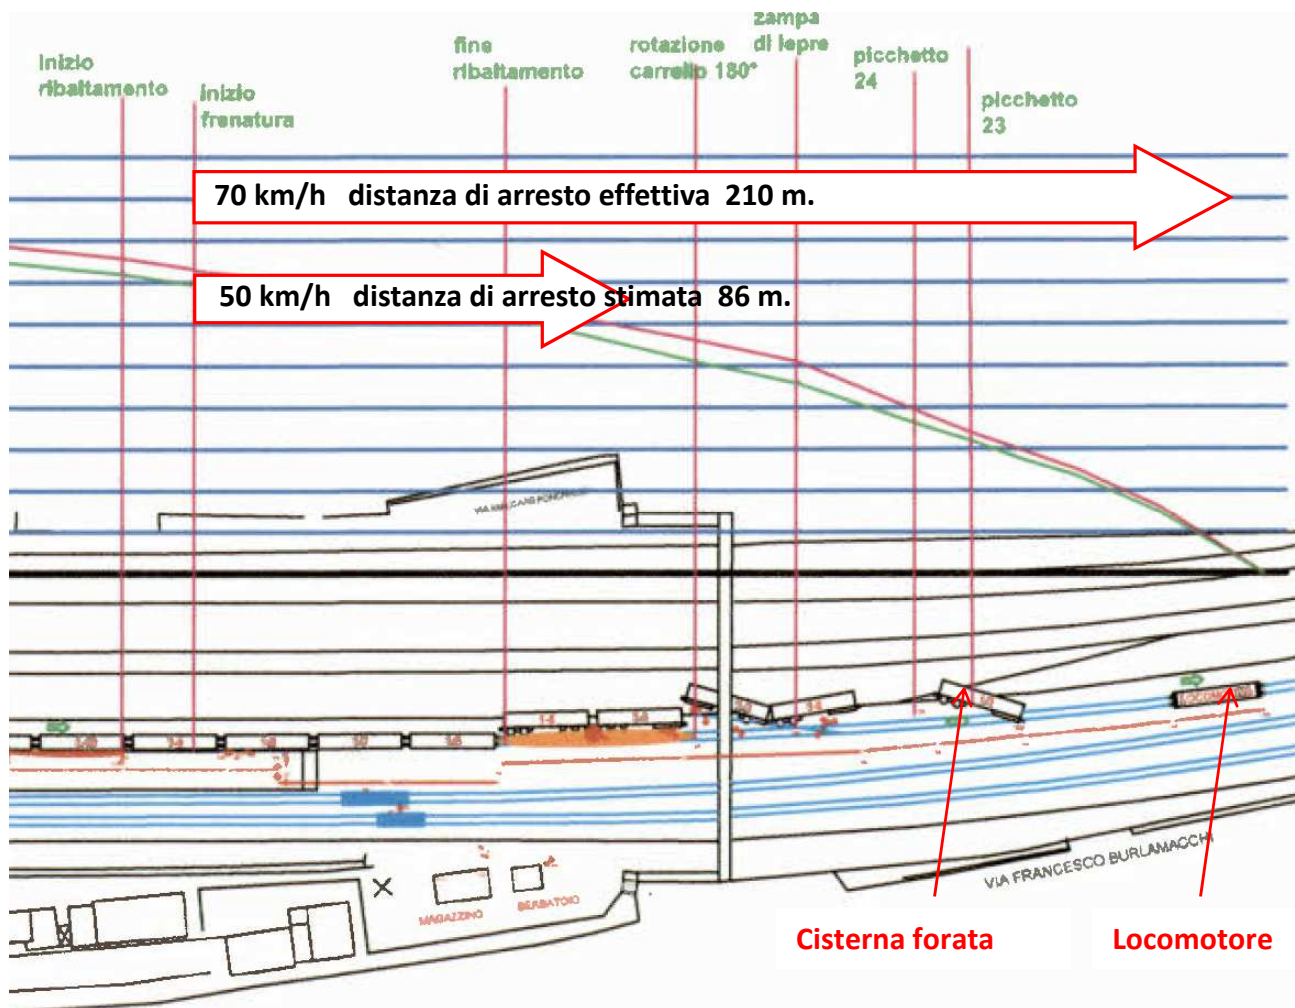
Su una planimetria del luogo (tratta dalla relazione 01.10.2011 del CT dei P.M. Prof. Ing. Toni, pagg. tra 273 e 274) abbiamo riportato, a partire dal punto di inizio della frenatura, due frecce indicanti rispettivamente la distanza di arresto effettiva (210 metri) <sup>12</sup> e la distanza di arresto stimata se lo stesso treno viaggiante avesse avuto una velocità di 50 km/h (86 m) (vedi Figura 8.14).

Come si può rilevare dalla predetta Figura 8.14, se il treno in questione avesse avuto una velocità di 50 km/h si sarebbe arrestato molto prima degli ostacoli costituiti dalla cosiddetta *zampa di lepre*, nonché dai **picchetti 24 e 23** e, conseguentemente, la rottura (lo “squarcio”) della cisterna causata dall’ostacolo, il c.d. picchetto, non si sarebbe verificata.

**Figura 8.14 – Planimetria (tratta dalla relazione del C.T. Prof. Ing. Paolo Toni del 11.10.2011, pagina tra 273 e 274) con indicazione degli ostacoli e degli spazi di arresto del treno 50325 per le diverse velocità**
