Salute, inquinamento e rischio di incidenti: i fattori ignorati dalle istituzioni

Presentazione delle analisi effettuate sul terreno del cortile dei condomini Ex-Ina di Stagno, contigui alla Raffineria ENI

*Documento a cura del Gruppo Ricerca e Inchiesta delle
Brigate di Solidarietà Attiva di Livorno*

Livorno, 14 novembre 2017

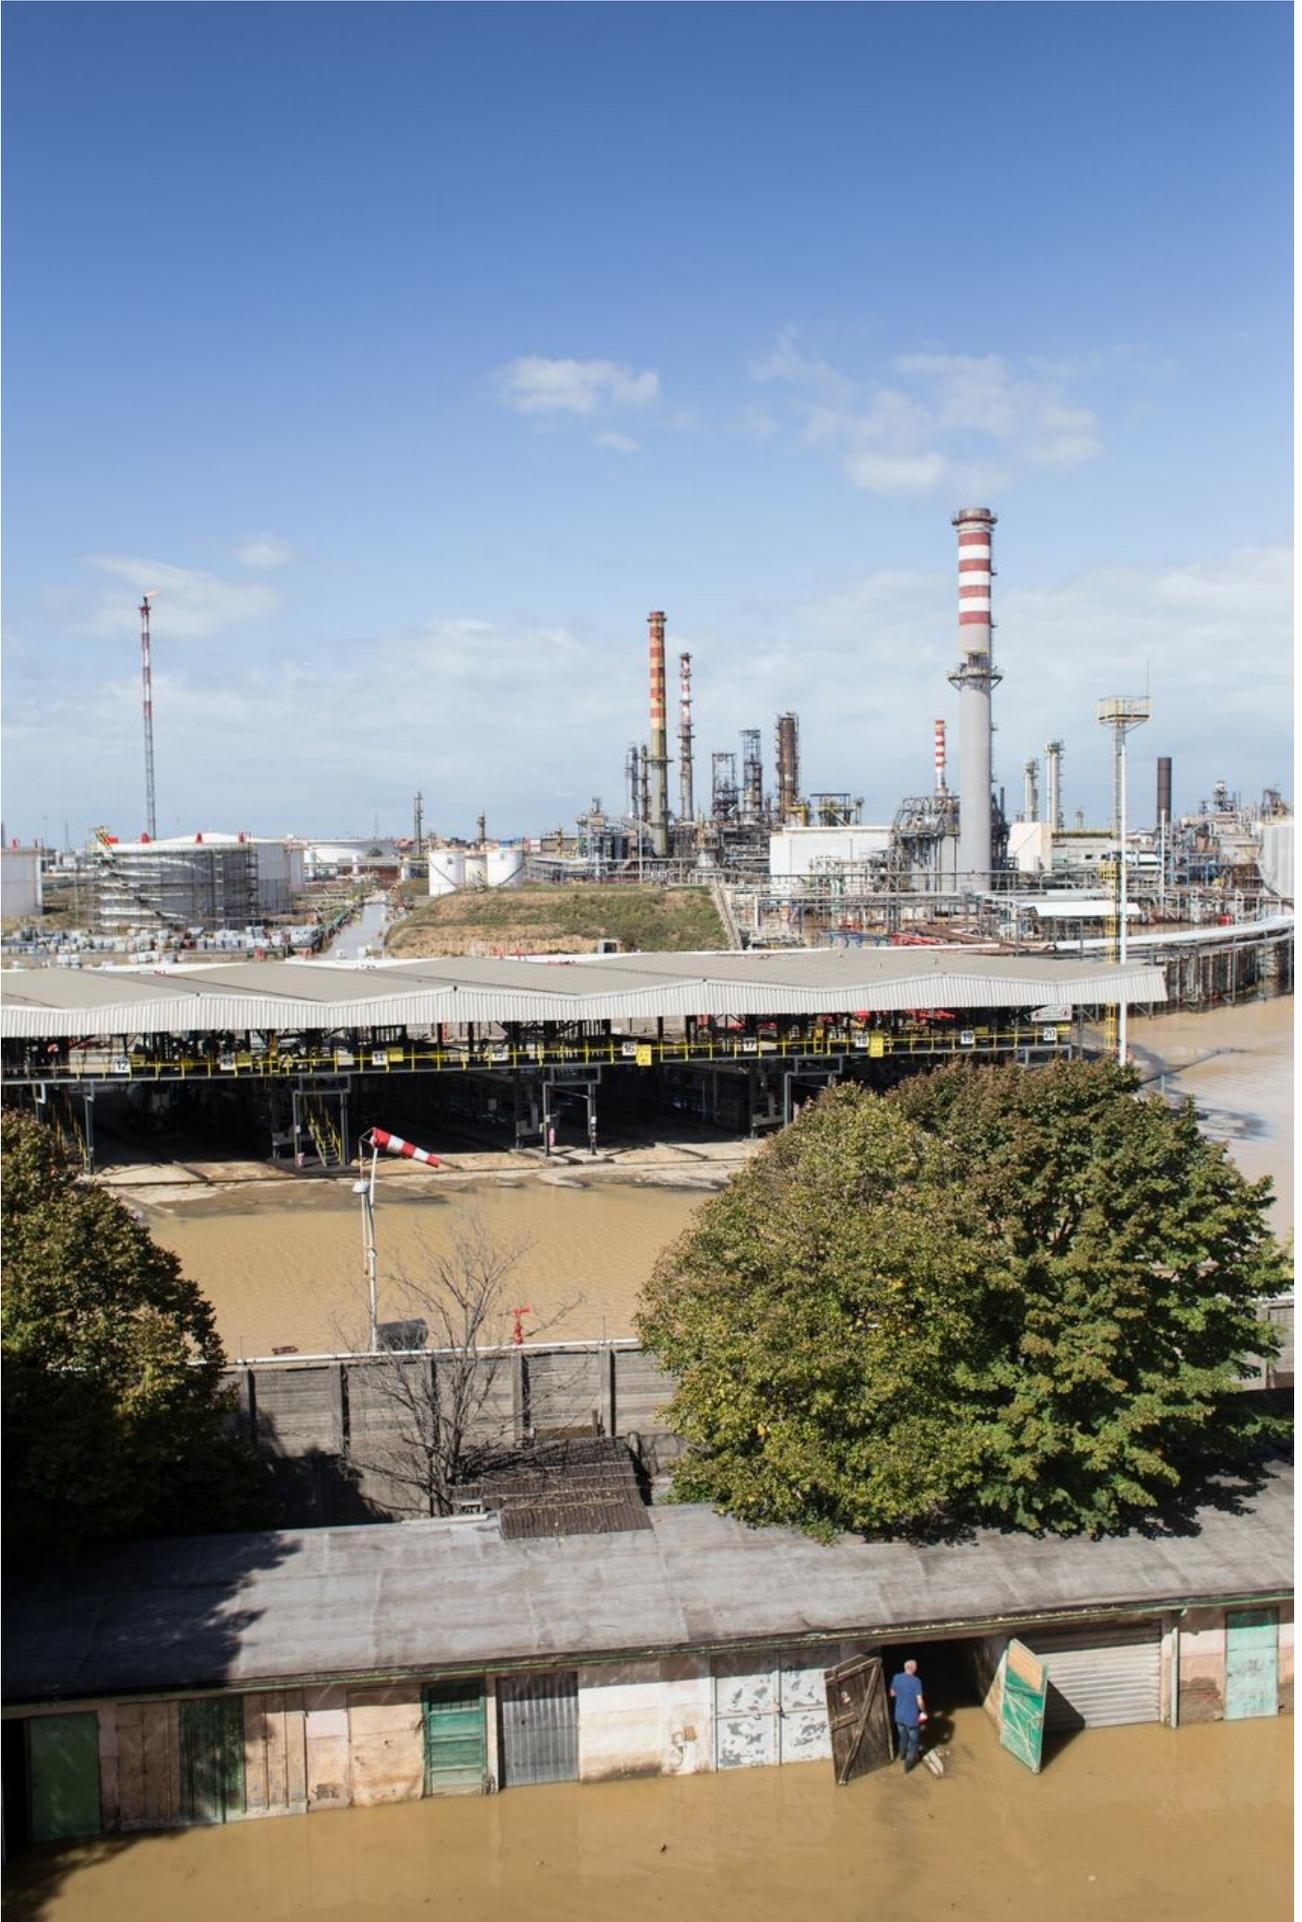
I risultati sono stati molto preoccupanti, i valori dei campioni raccolti il 14/09/17 quando ancora nel cortile dei condomini era in atto la pulizia, si sono attestati tra i 272 e i 546 mg/kg per il parametro Idrocarburi pesanti (C>12), quando il limite di presenza di tali inquinanti su un terreno residenziale è 50 mg/kg secondo il D. Lgs. 3 aprile 2006, n. 152 – parte IV all. 5 tabella 1, che stabilisce i limiti per avviare interventi di bonifica. **Si tratta quindi di valori che superano da quattro a oltre dieci volte la concentrazione soglia di contaminazione nel suolo e nel sottosuolo** riferita alla specifica destinazione d'uso dei siti da bonificare.

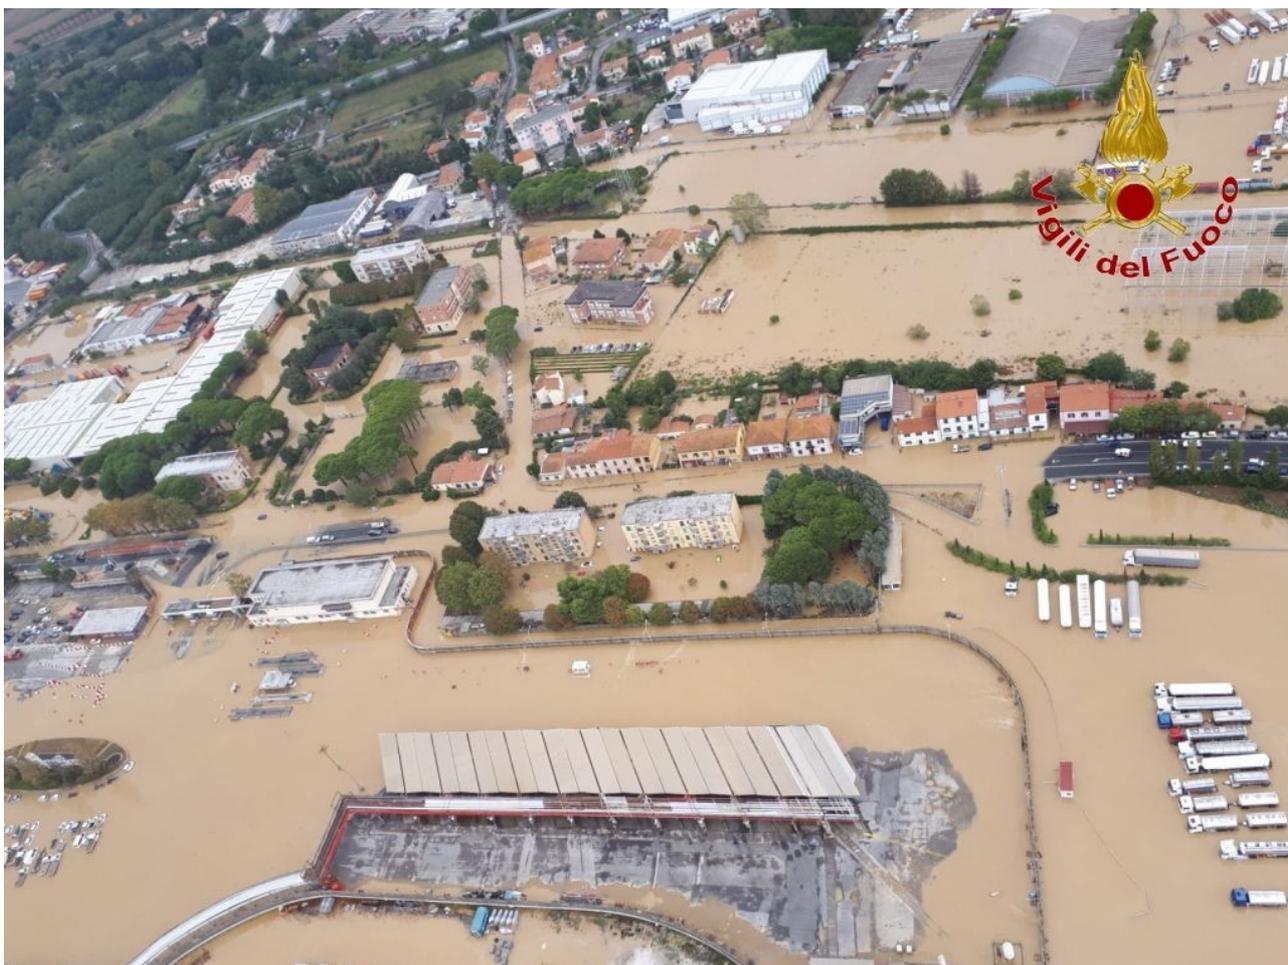
Non si ritiene necessario in questo contesto entrare nel merito delle responsabilità dirette sull'intervento al muro dei condomini. Tuttavia, anche se come affermato nel comunicato del Comune di Collesalvetti, l'intervento al muro del cortile fosse stato deciso “per favorire un più rapido deflusso delle acque dai cortili” Ex-Ina, non si può certo sostenere che il “varco nella recinzione [...] non metta in relazione diretta detti cortili con lo stabilimento bensì con la viabilità di accesso ai piazzali di sosta esterni.” Infatti come già le Brigate di Solidarietà Attiva hanno denunciato, vi era relazione diretta tra il cortile delle abitazioni e lo stabilimento ENI, entrambi allagati.

Si può citare, a tale proposito, il report delle attività delle Brigate di Solidarietà Attiva del 15 settembre scorso: “Nel pomeriggio siamo andati con un residente a vedere l’area oltre il muro del cortile del condominio, dove passa la strada che porta all’ingresso della raffineria. Due muri ENI costeggiano la strada: uno lato condomini, uno lato raffineria. Sono visibili dei buchi fatti da poco nei muri di cemento (5 dalla parte del muro della raffineria, 2 dalla parte del muro del condominio). Quelli dalla parte della raffineria sono coperti con assi-lamiere e sacchi, e l’odore di idrocarburi è molto forte.”
