## **Medicina democratica sezione di Livorno e della val di Cecina**

### **Discarica di Vallin dell'Aquila, chiusa, ma da bonificare**

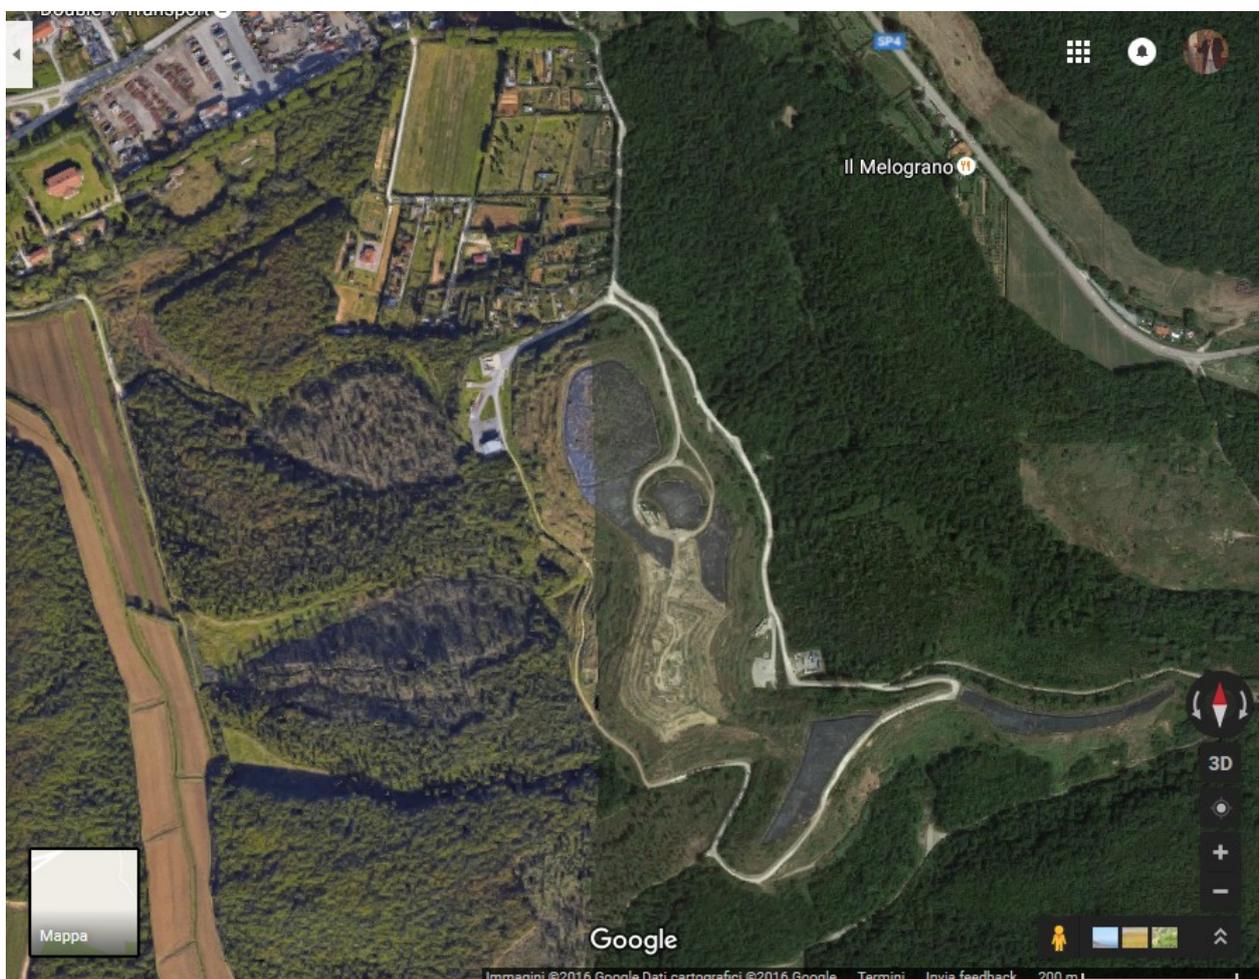
Discarica di Livorno (Vallin dell'Aquila)

Al centro la vasca Cossu, a dx di essa le piazzole di raccolta del percolato e del bruciatore di biogas. In alto e in basso della discarica, delimitata da una strada bianca, le due vasche, esaurite e coperte. In alto a sx il Cisternino, storico deposito di acqua potabile. (Veduta google maps)
